القاهرة التاريخية
HISTORIC CAIRO

مشروع ترميم
قصر محمد علي باشا

قصر محمد علي باشا

تدهور وإزدهار

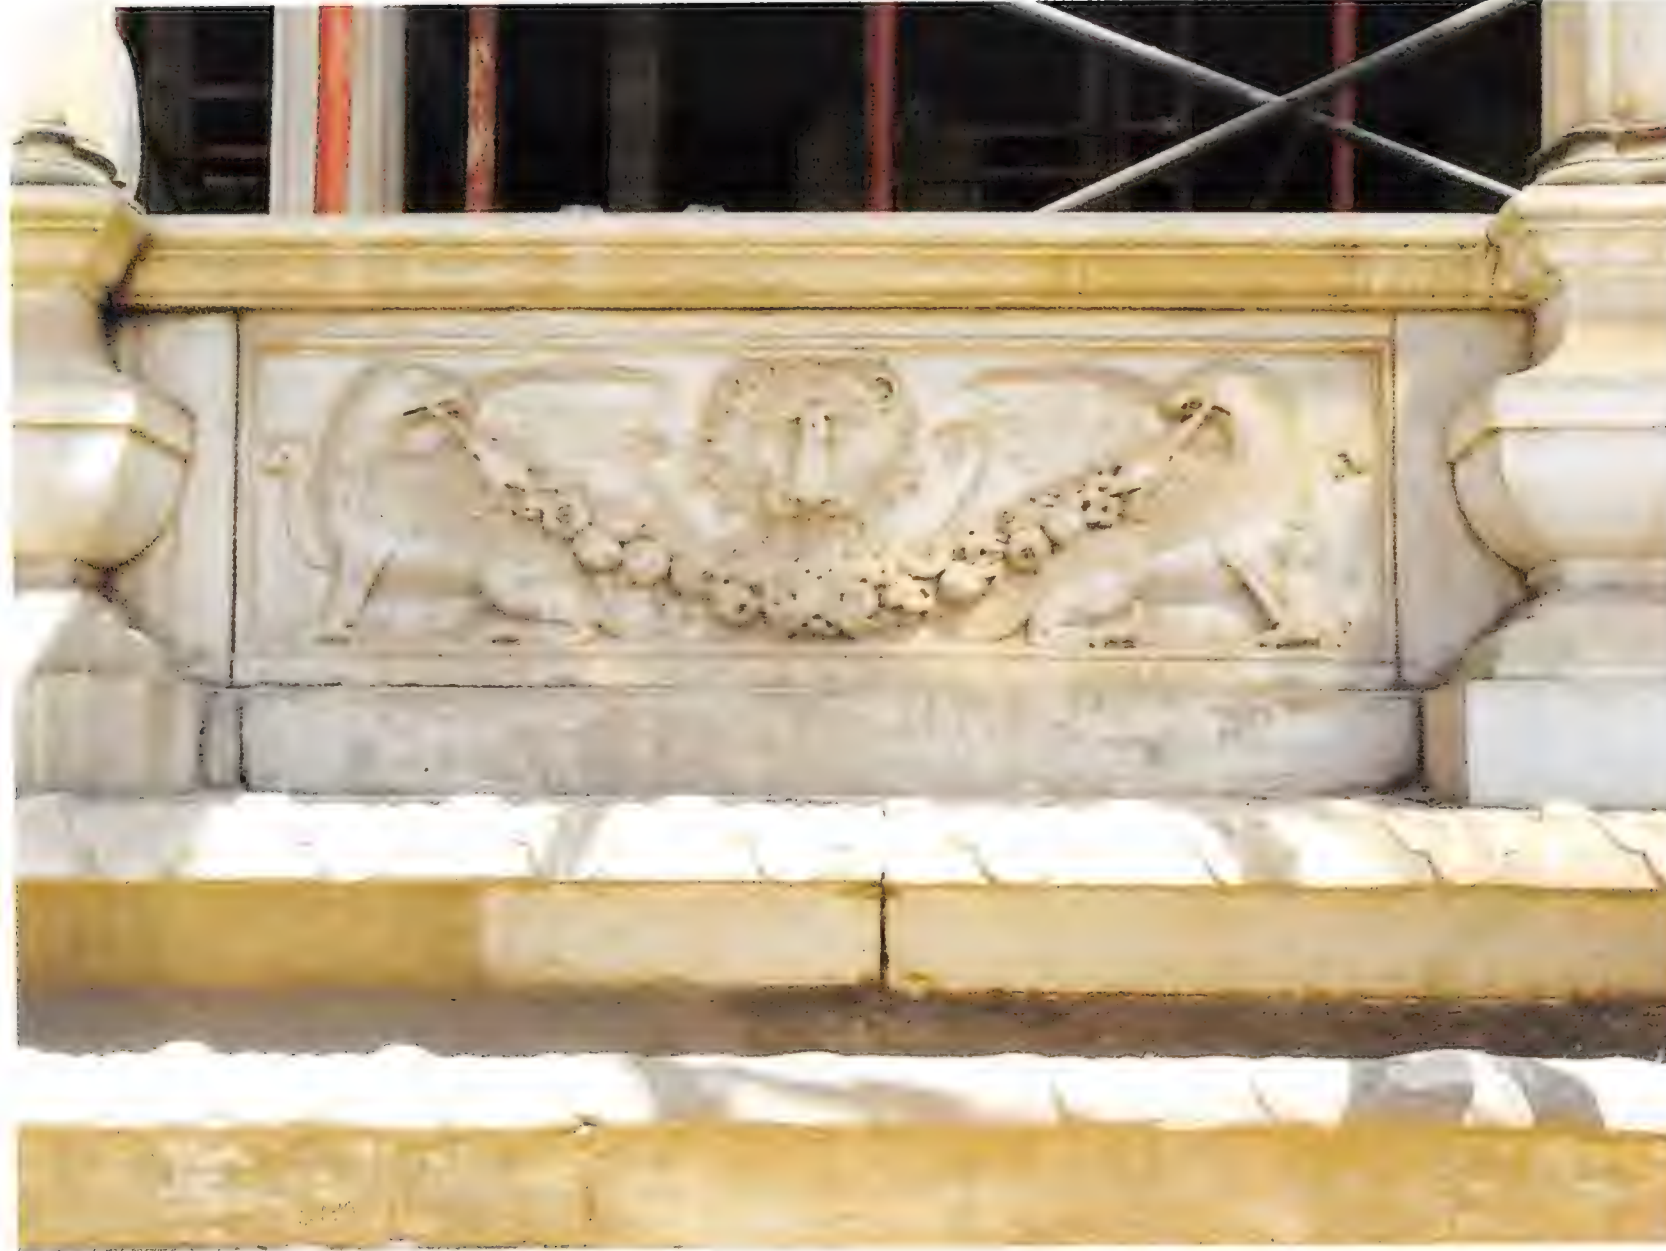
- وجود بعض الخدوش والحزوز بيدن الأعمدة والأسوار الرخامية.
- تكلس الأملاح باسطح الرخام.
- كما تعاني الركنيات الدائرية المنقوشة والمجرى المائي في أجزاء كثيرة من الخشونة وسوء حالته بشكل عام نتيجة لتأثير الماء مع وجود اتساخات وبقايا جبس وأسمنت وعزل حديث "بيتومين".

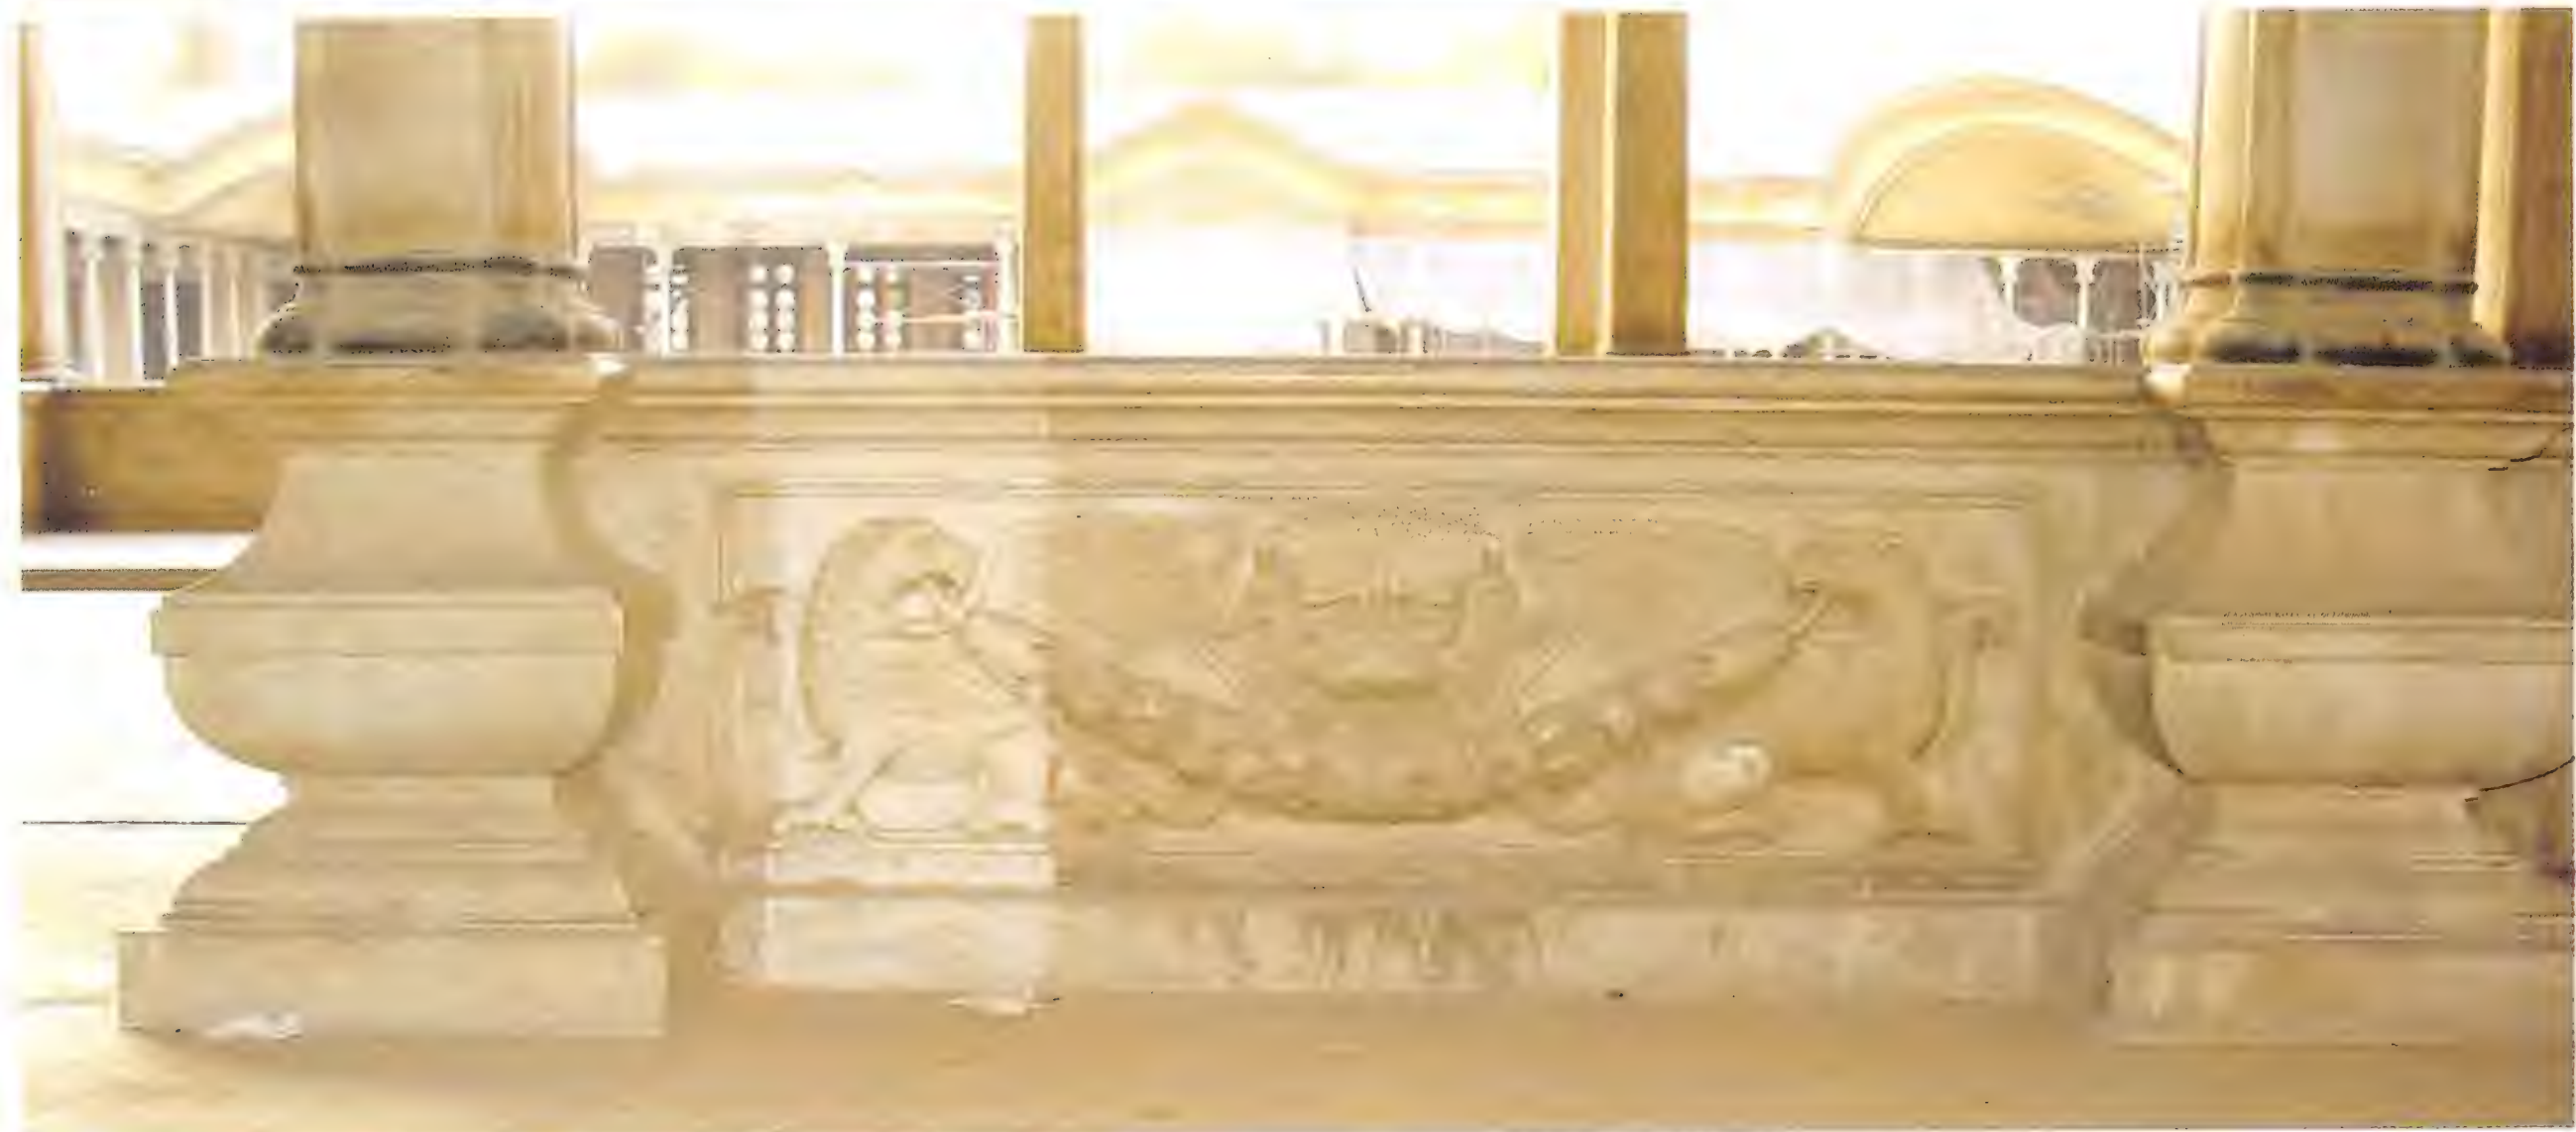
الوزرات المنقوشة قبل الترميم

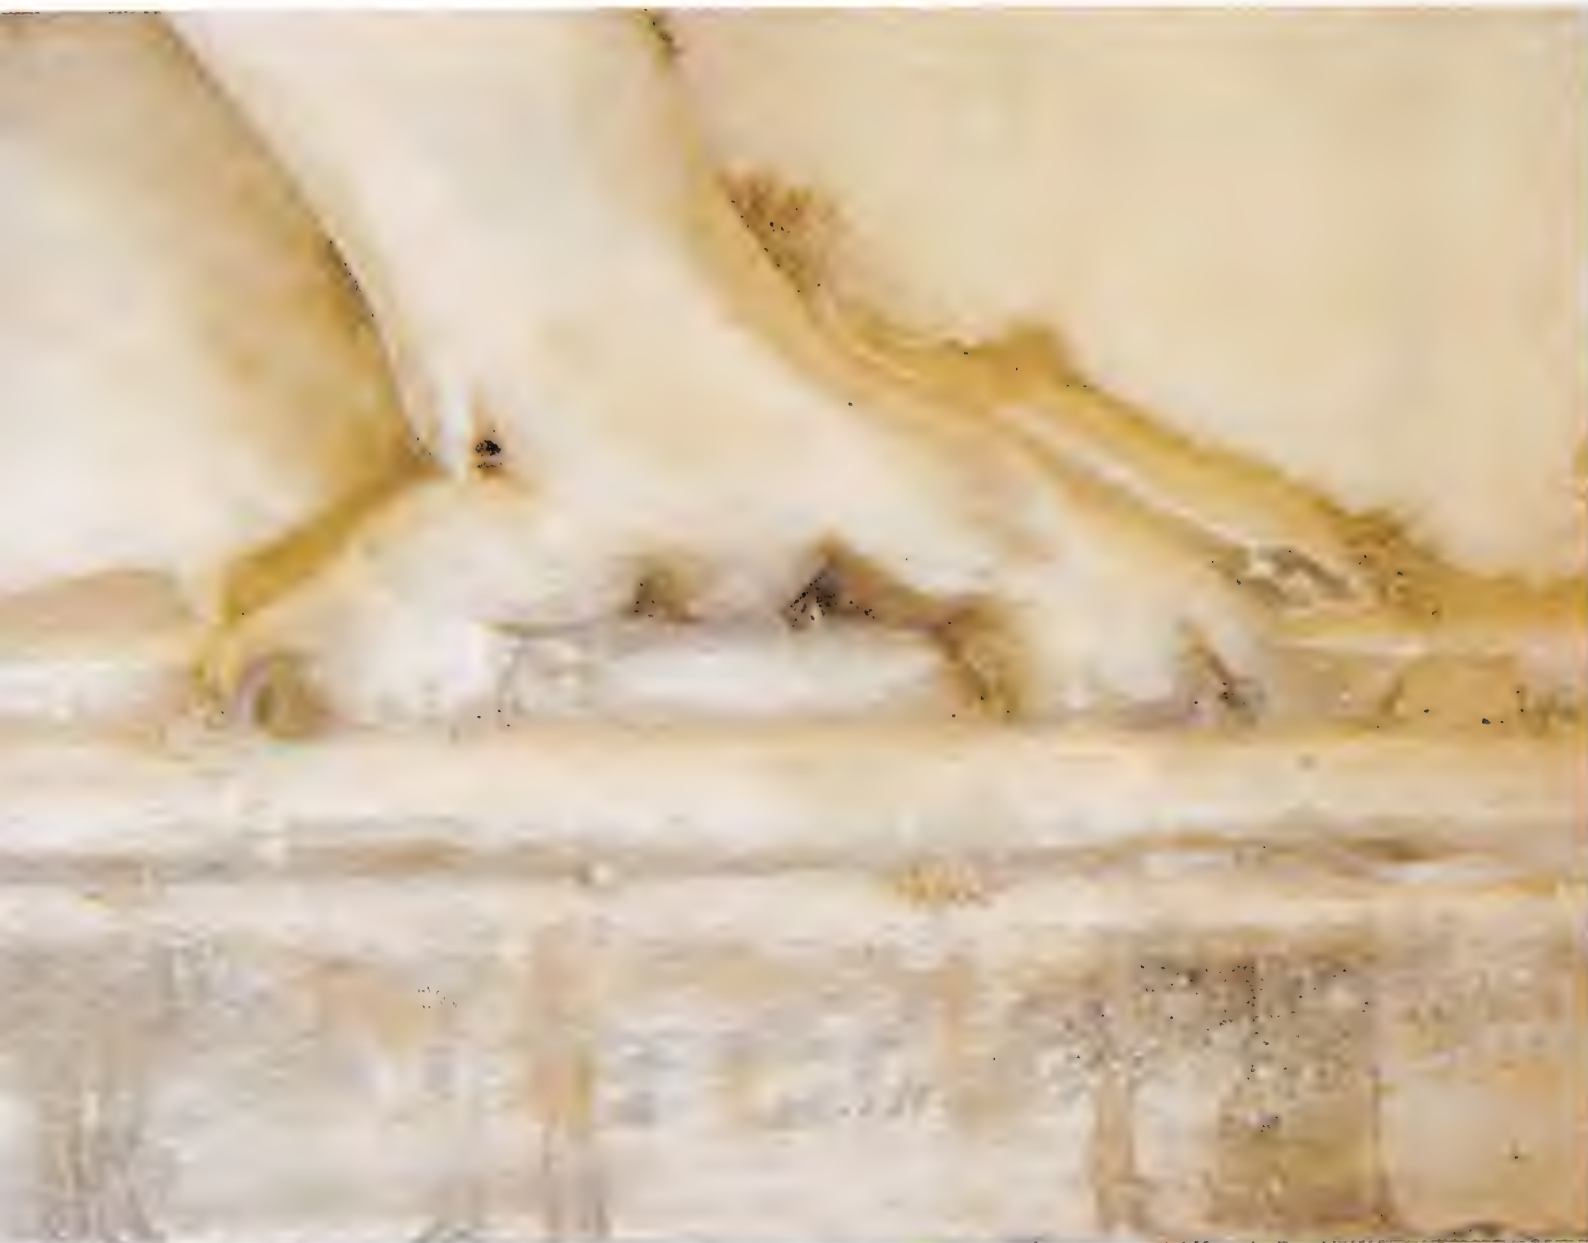
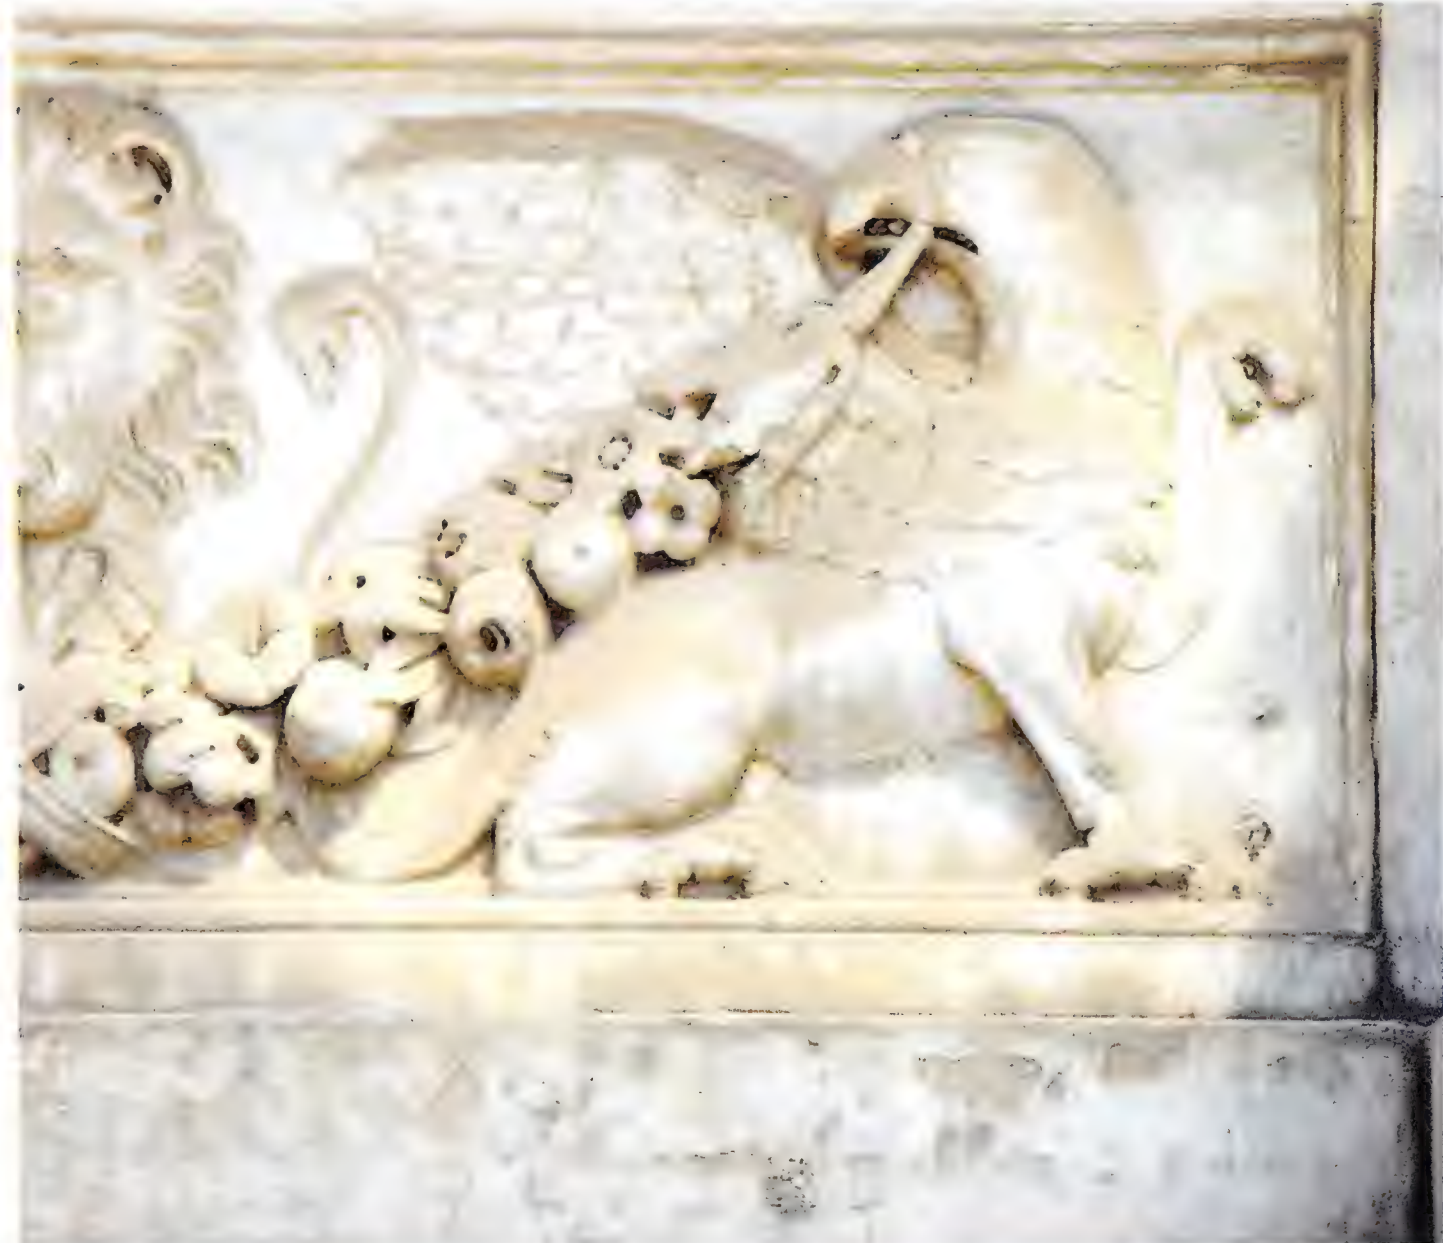
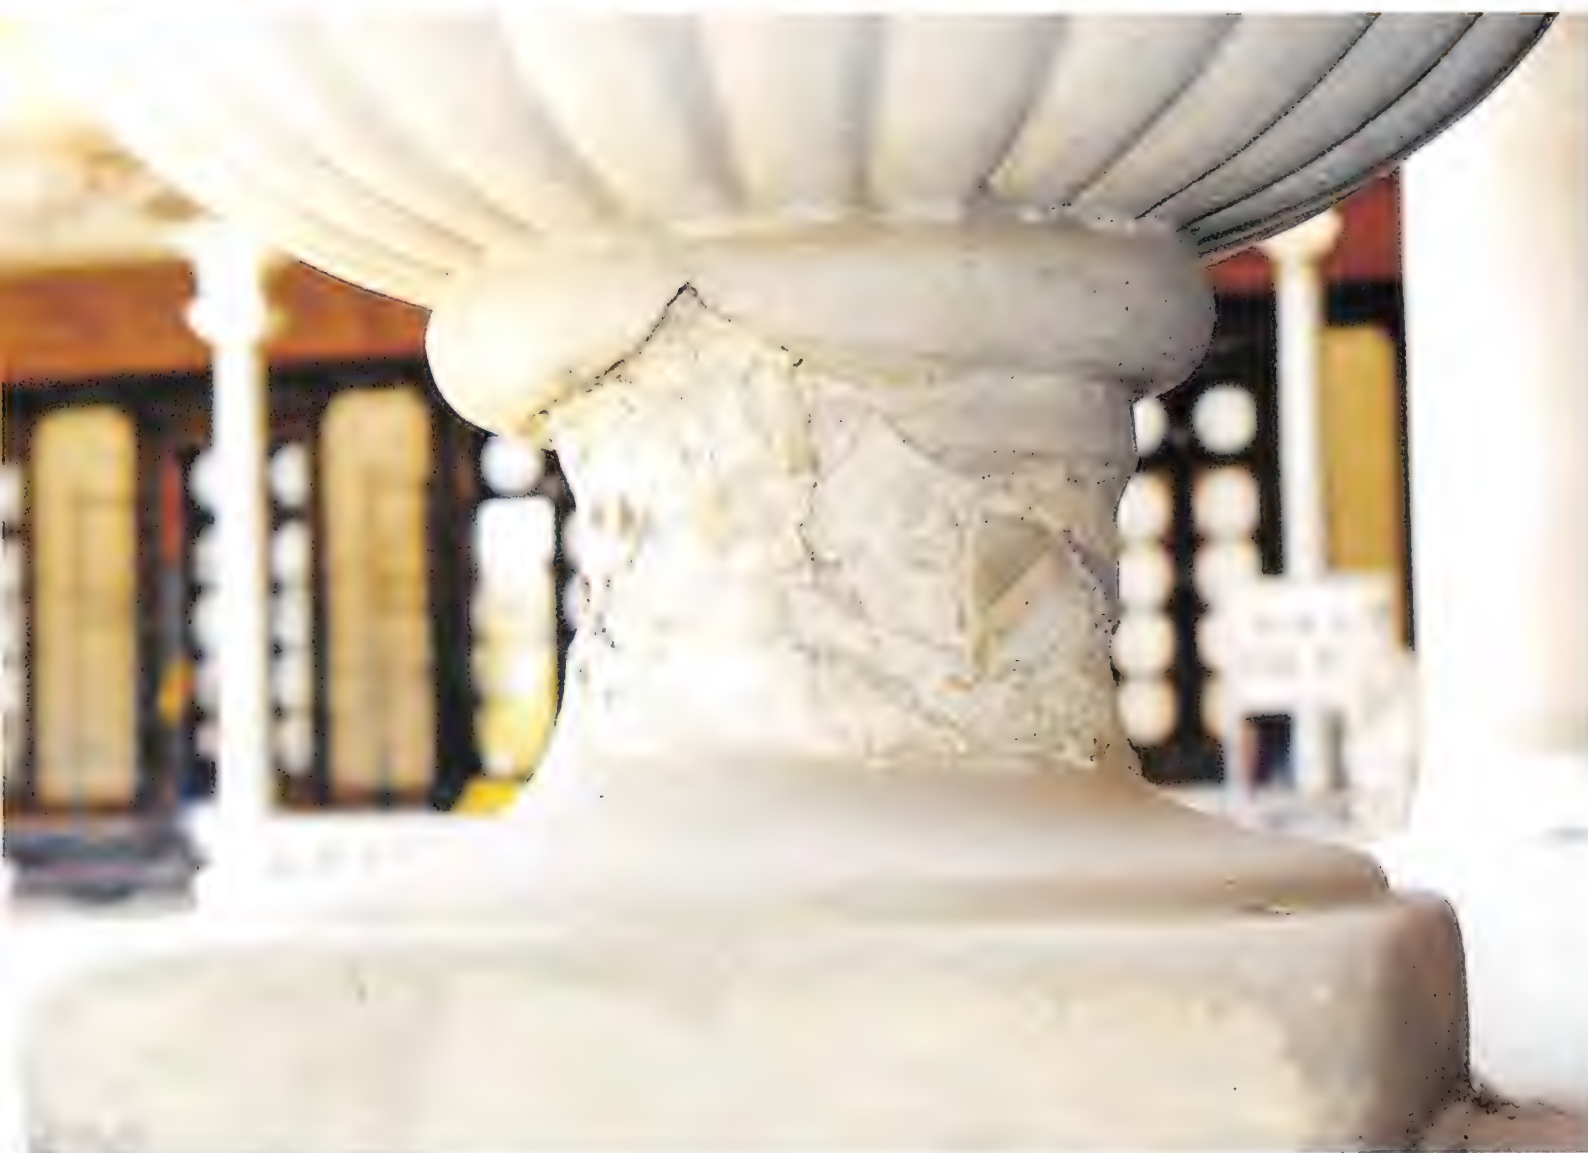
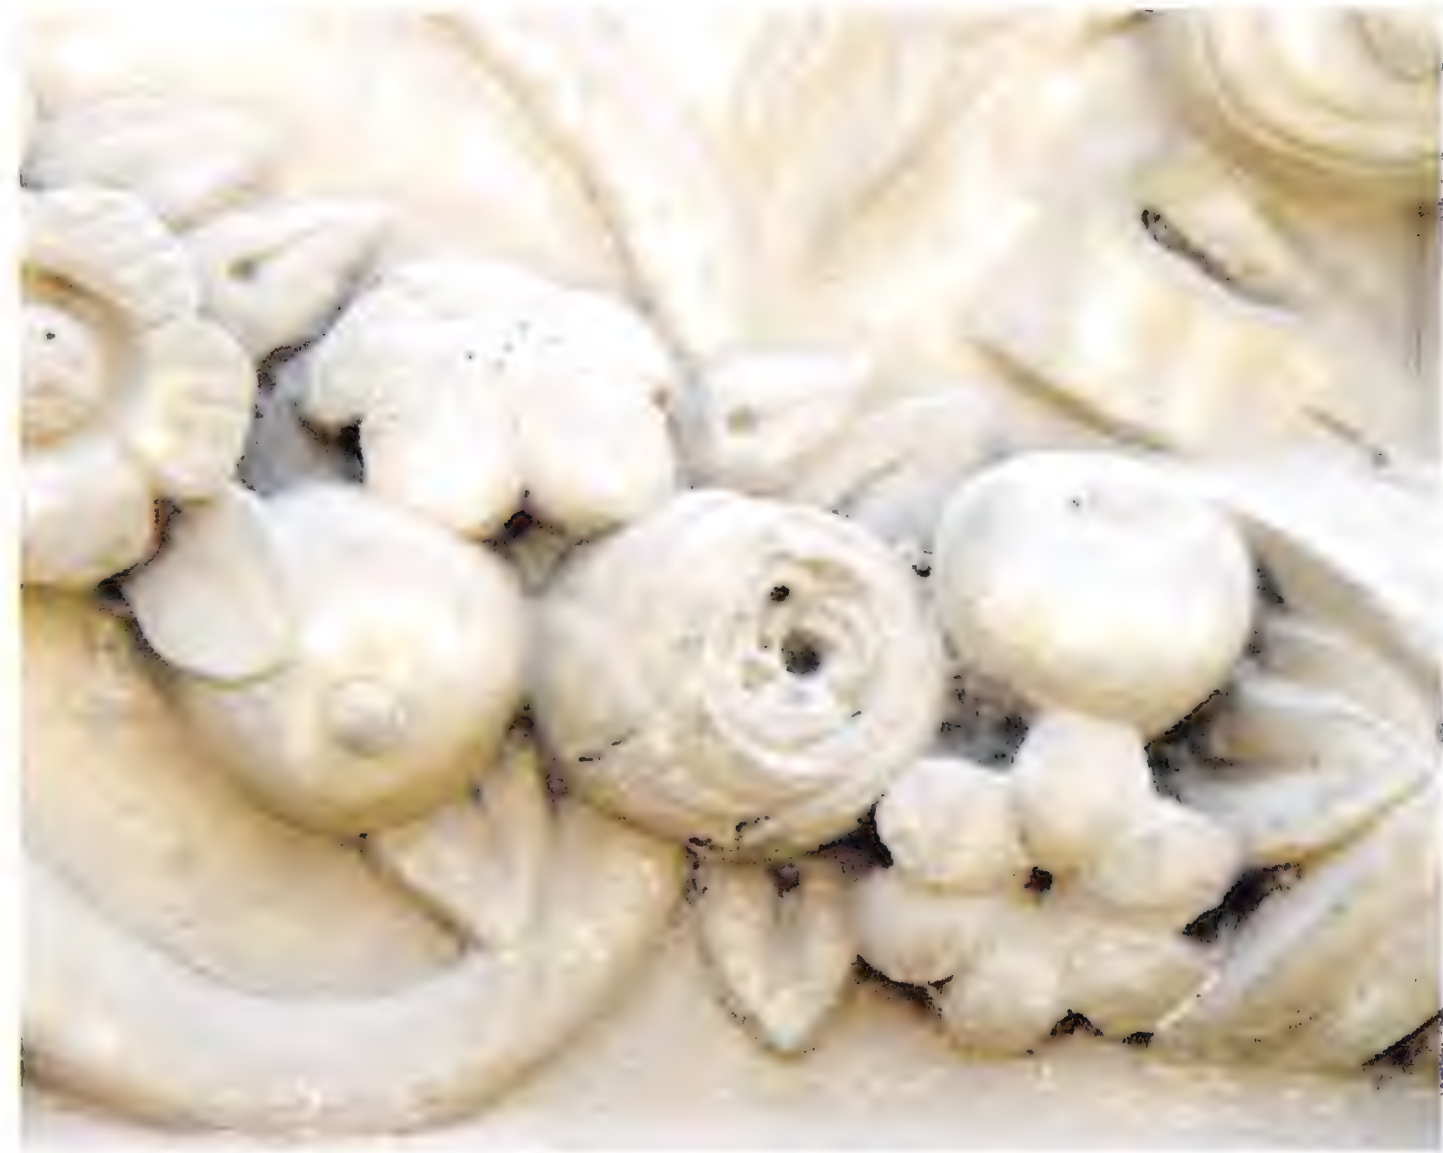
نماذج تلف للوزرات المنقوشة

جزء من مزهرية رخامية قبل الترميم

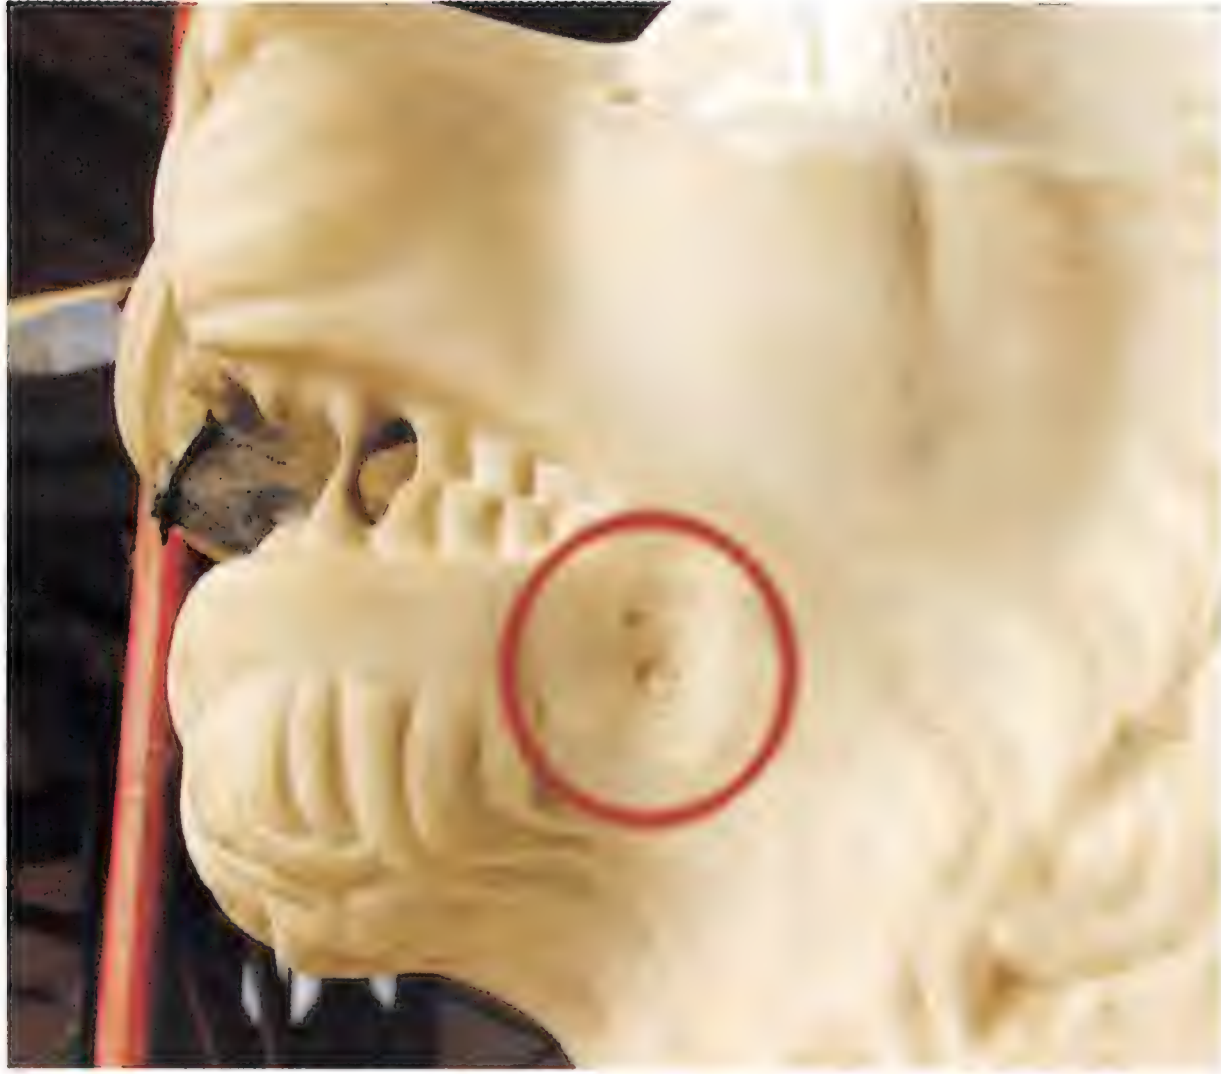
الأسود الرخامية قبل الترميم

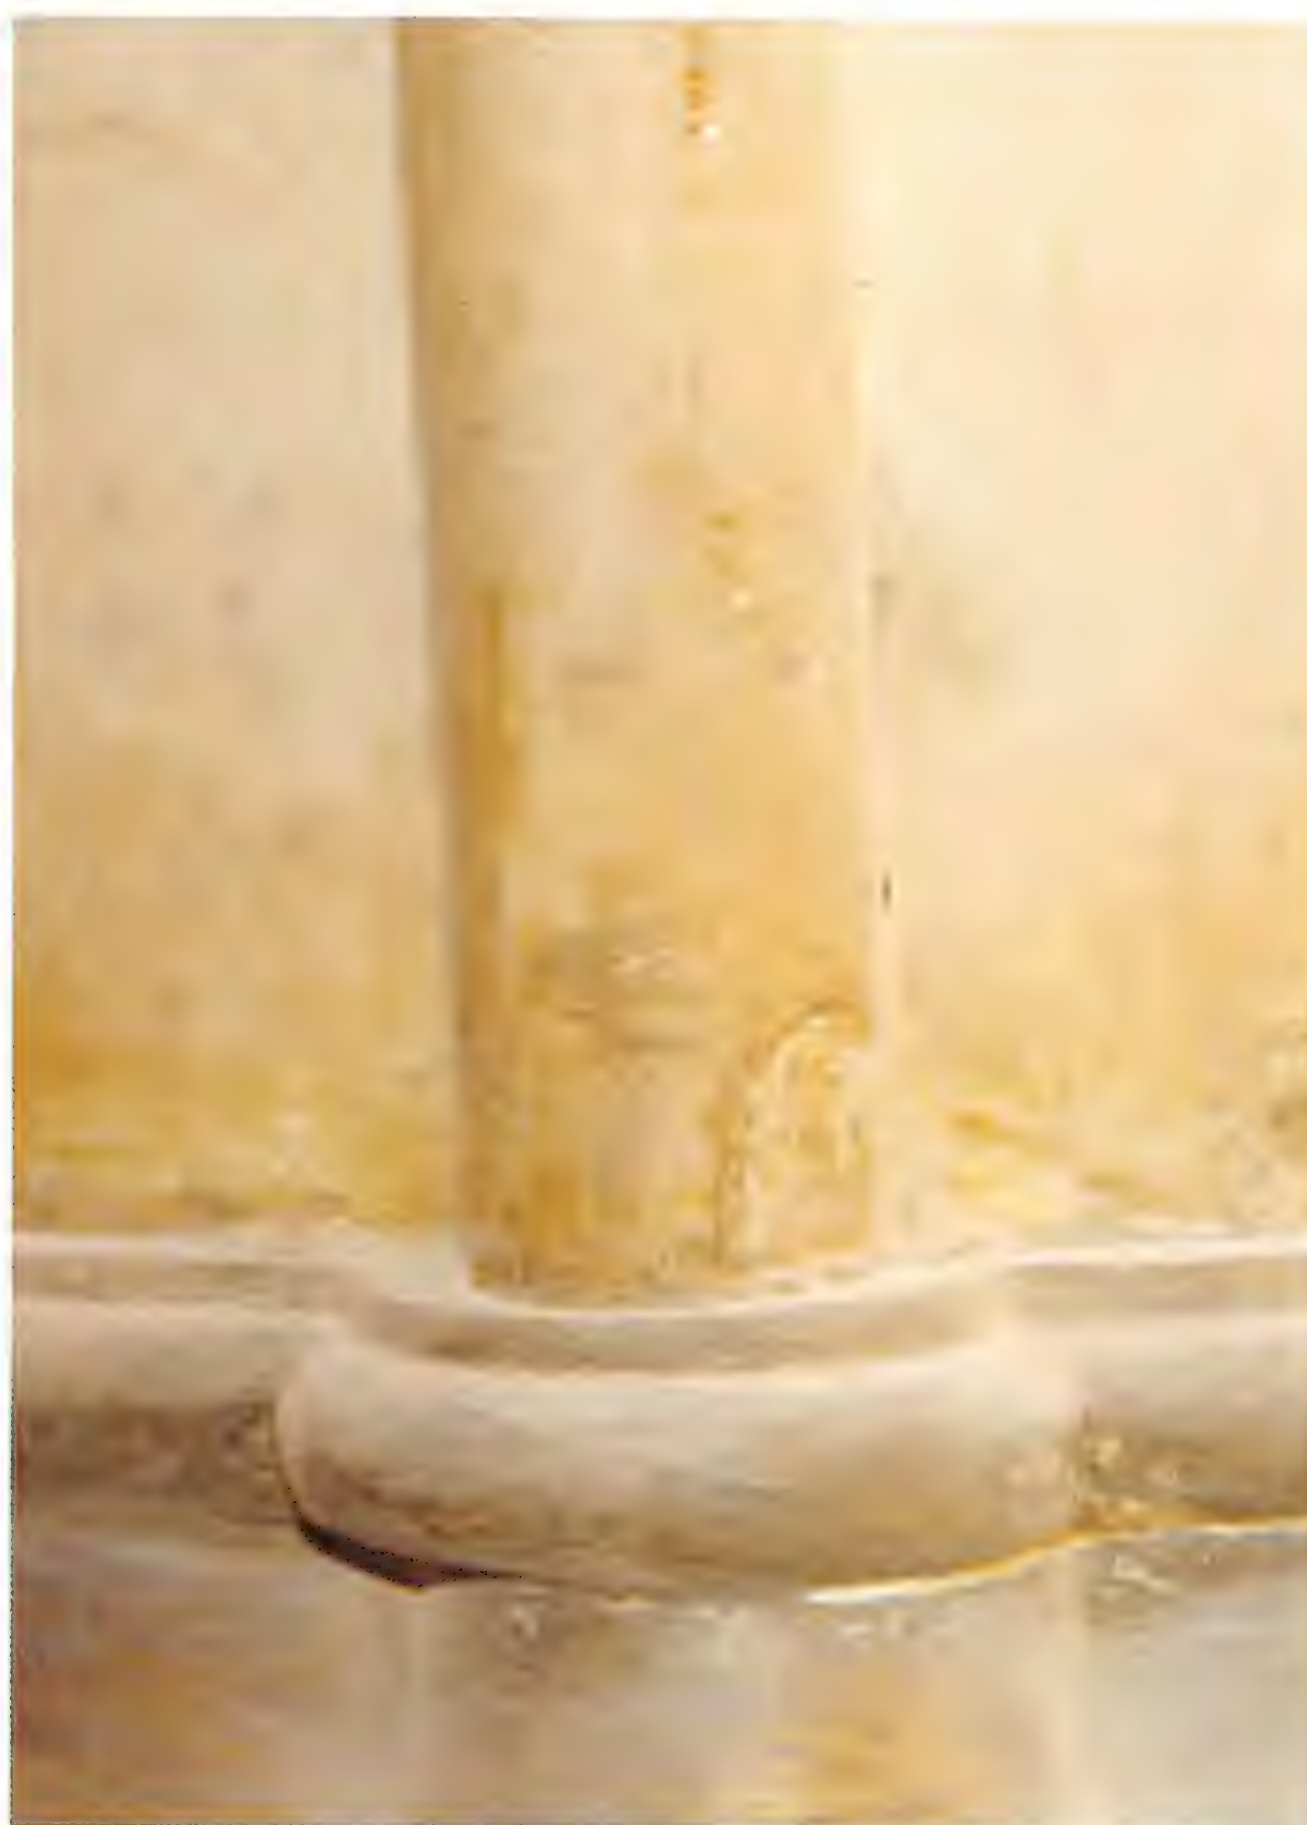
دبل الأعمدة قبل الترميم

- وجود طبقات من الاتساخات والأتربة.
- وجود نواتج صدأ الحديد على الشبائيك الحديدية.
- دهان أجزاء من الشبائيك الحديدية بلاكيهات حديثة.
- وجود طبقة من الباتينا الصناعية أو تأثير غاز كبريتيد الهيدروجين على الدبل النحاسية بالأعمدة ذات لون أسود وأخضر.
- وجود منتجات مركبات الصدأ المتمثلة في كبريتات النحاس ، كلوريدات النحاسوز ، كبريتات القصدير ، على سطح الدبل والقواعد النحاسية بالأعمدة الرخامية والتي تغير من الطبيعة الاستاتيكية والفيزيائية للمعدن.

- التنظيف الميكانيكي وذلك باستخدام الفرش متدرجة النعومة والفرر المعدنية والمشارط والصنفرة اللباد لإزالة الأتربة والاتساخات وما يمكن إزالته من نواتج الصدأ .

- التنظيف باستخدام كمادة البنتونيت مع الدبل النحاس .

- الإزالة الكيميائية لطبقات الورنيش التي تغطي بعض الدبل النحاسية .

- العزل النهائي لحماية السطح الخارجي للمعدن من أي تفاعلات مستقبلية مع الجو الخارجي .

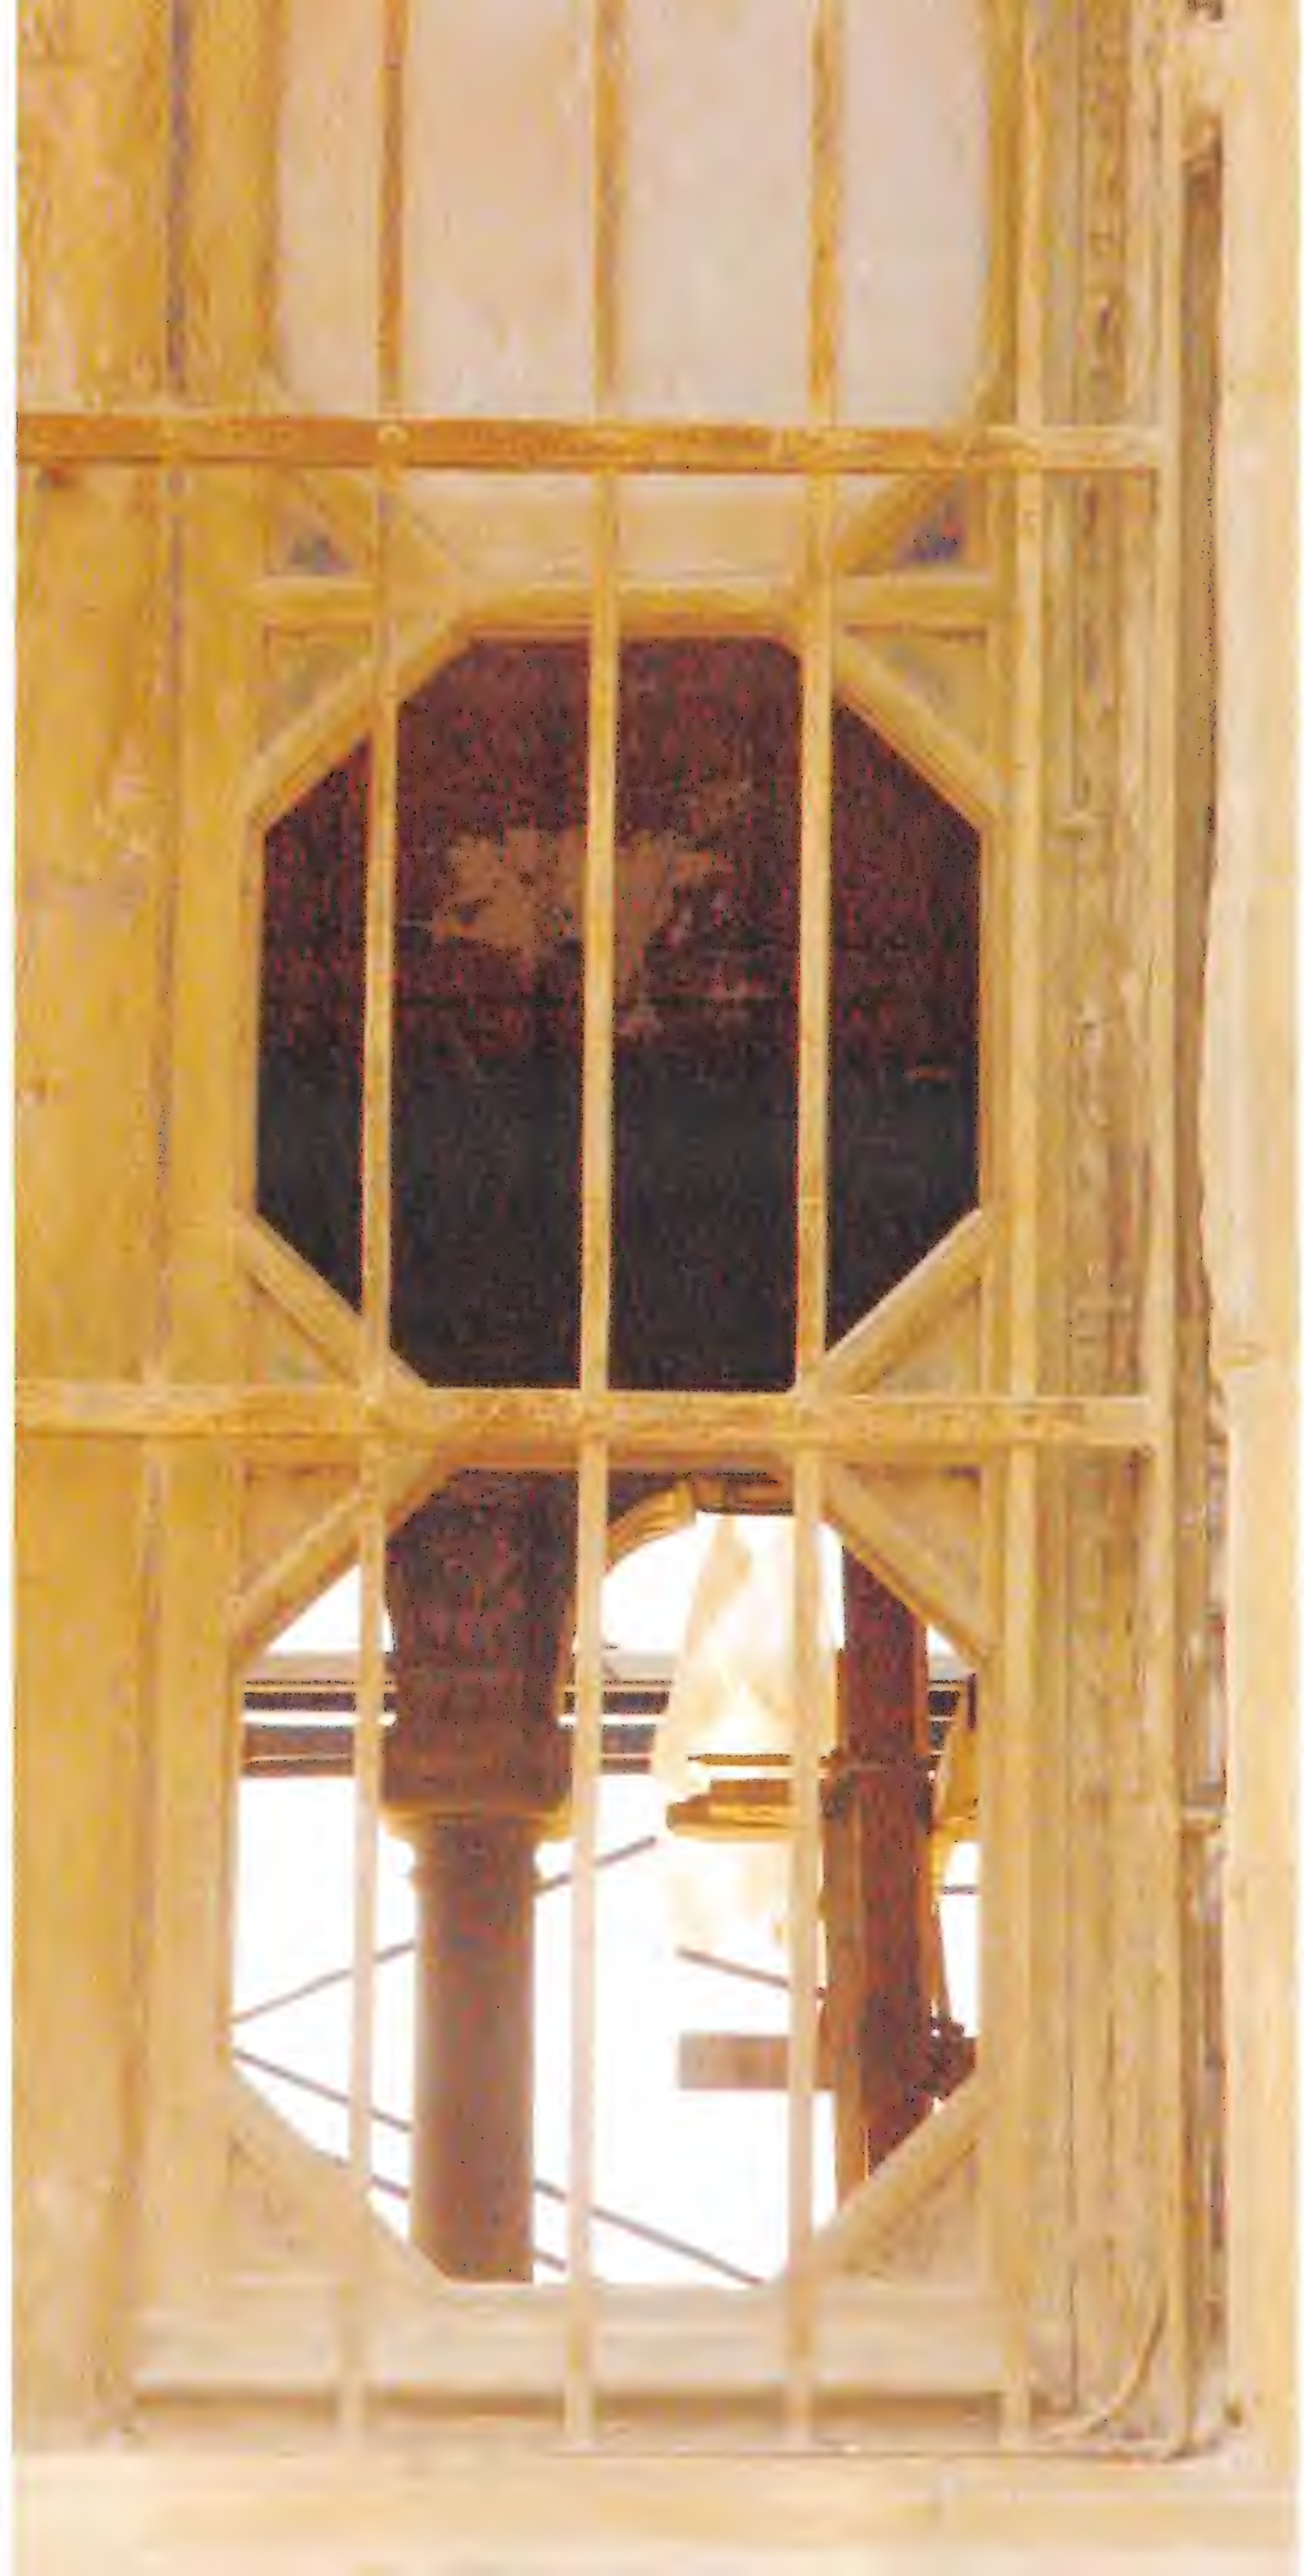
الشبايبك الحديد قبل الترميم

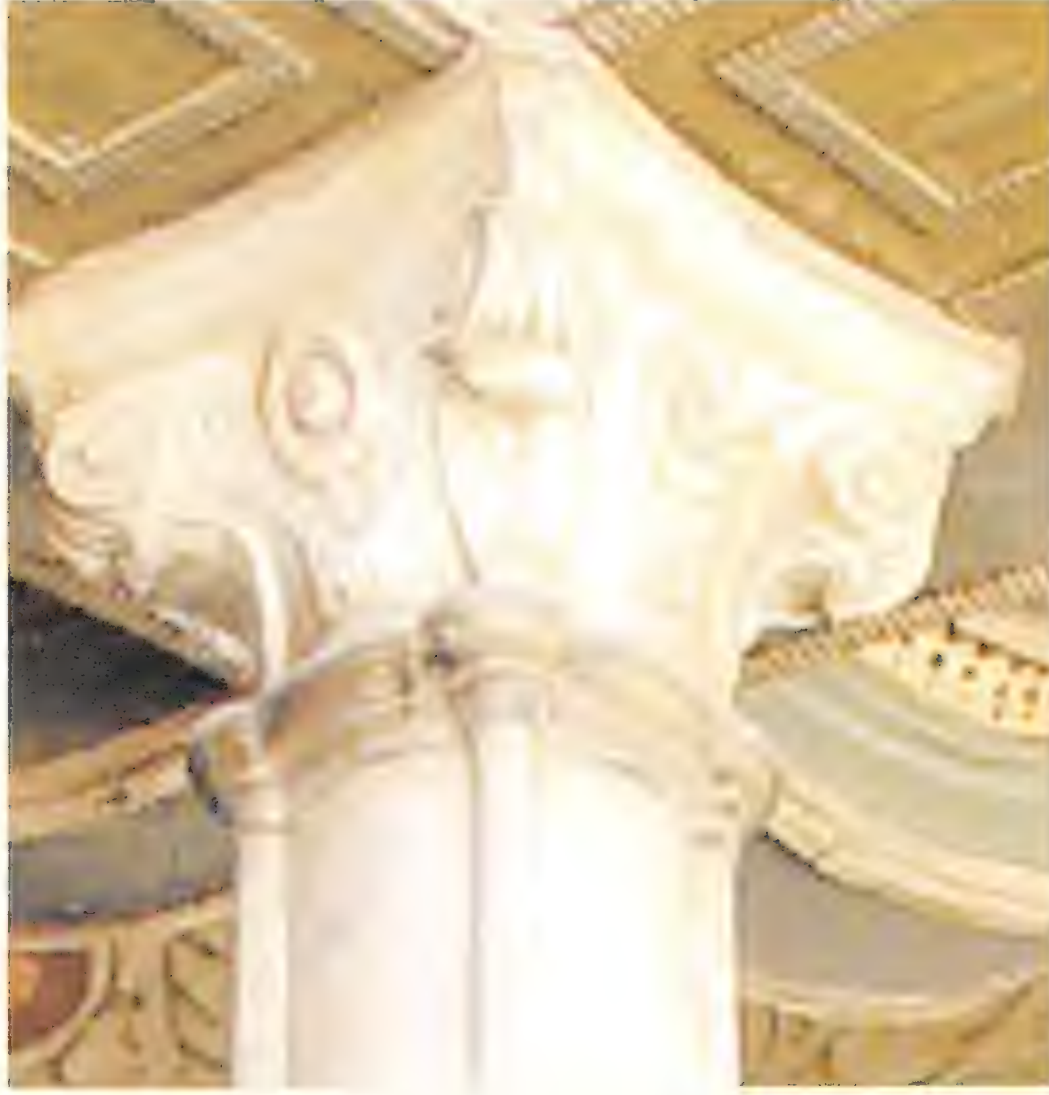
دبل الأعمدة قبل الترميم
